## 第七章 壓力容器事故預防與處置

## 肆、壓力容器事故及災害案例

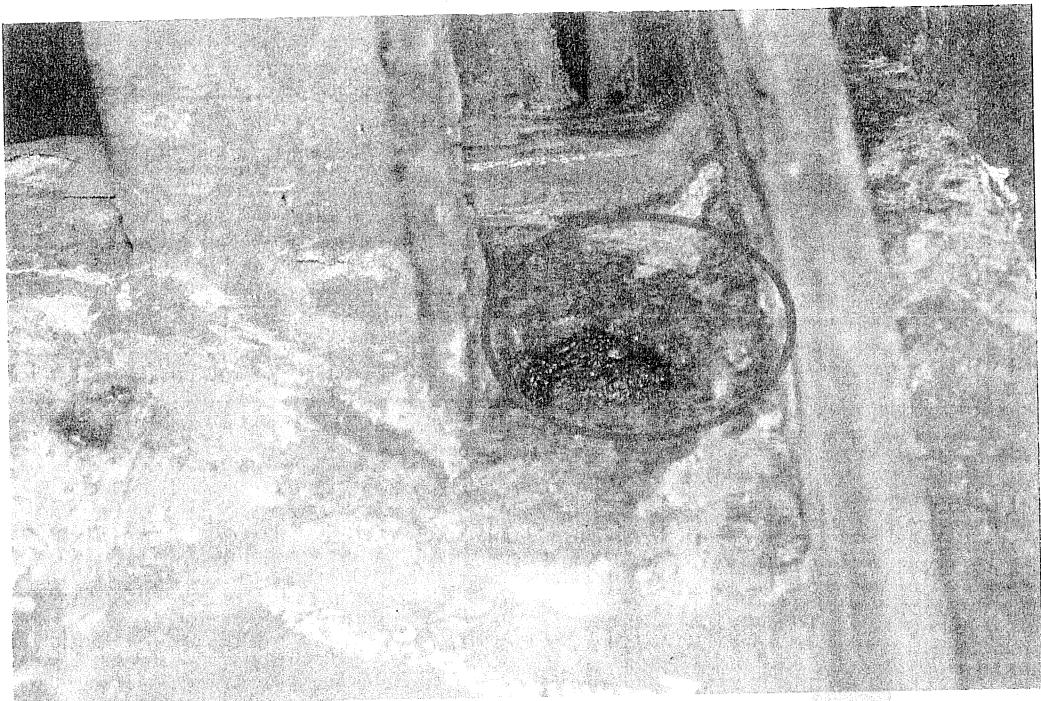
腐蝕

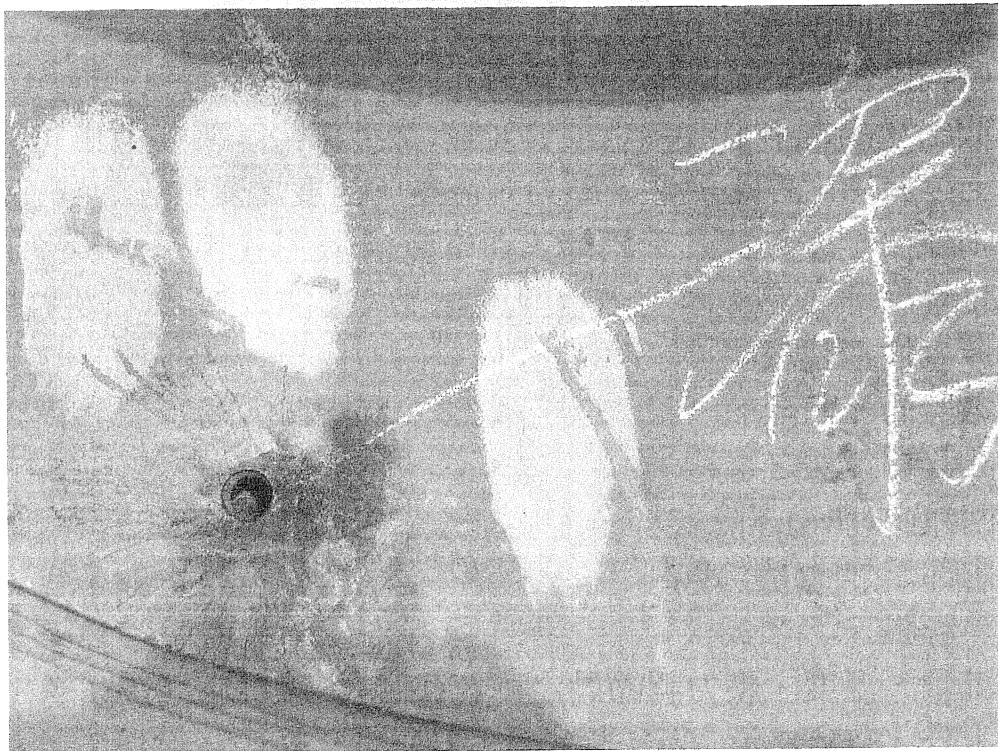
孔穴之補強不良(洩漏)

受熱之影響變形，或蓋板與孔穴四周之胴板之疊合面不整時，均會發生洩漏，且亦不易阻止其洩漏。此際，應修理該項缺陷，切勿採取加緊鎖緊蓋板以防洩漏之手段。通常，洩漏均潛伏有下列各種原因，故認有洩漏時，應確實探查其原因，採取適切措施。

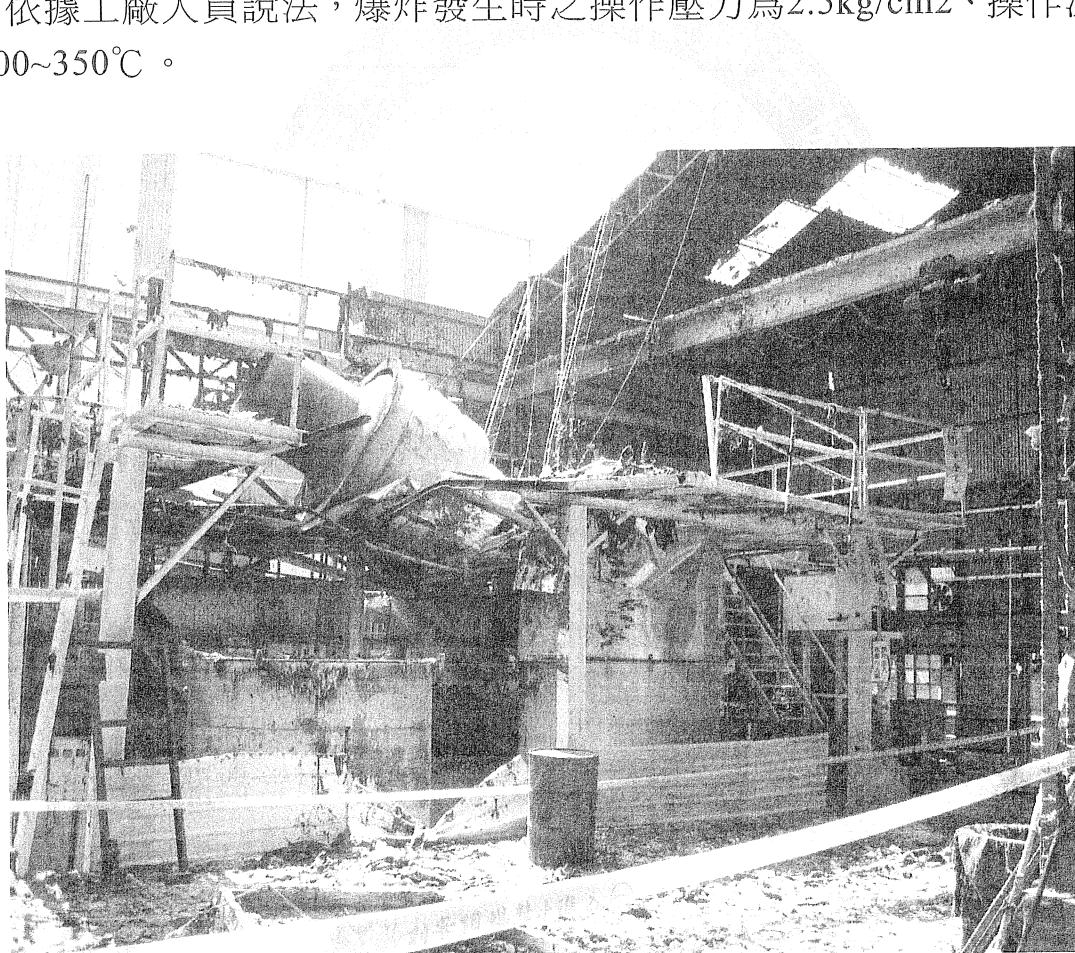
民國九十三年八月間，位於高雄縣O O工業區內之O O有限公司，所屬之立式圓胴型反應槽於試運轉約三小時左右，忽然發生爆炸，據現場人員敘述，爆炸發生時，槽體與所扣接之燃燒爐脫離上衝，槽體下部並有火焰噴出，並於撞毀廠房屋頂後，掉落在廠房二樓樓板上，而槽體下端板整個脫落於槽體下胴體旁(爆炸後現場狀況如照片一～五)。

照片一 爆炸後外觀

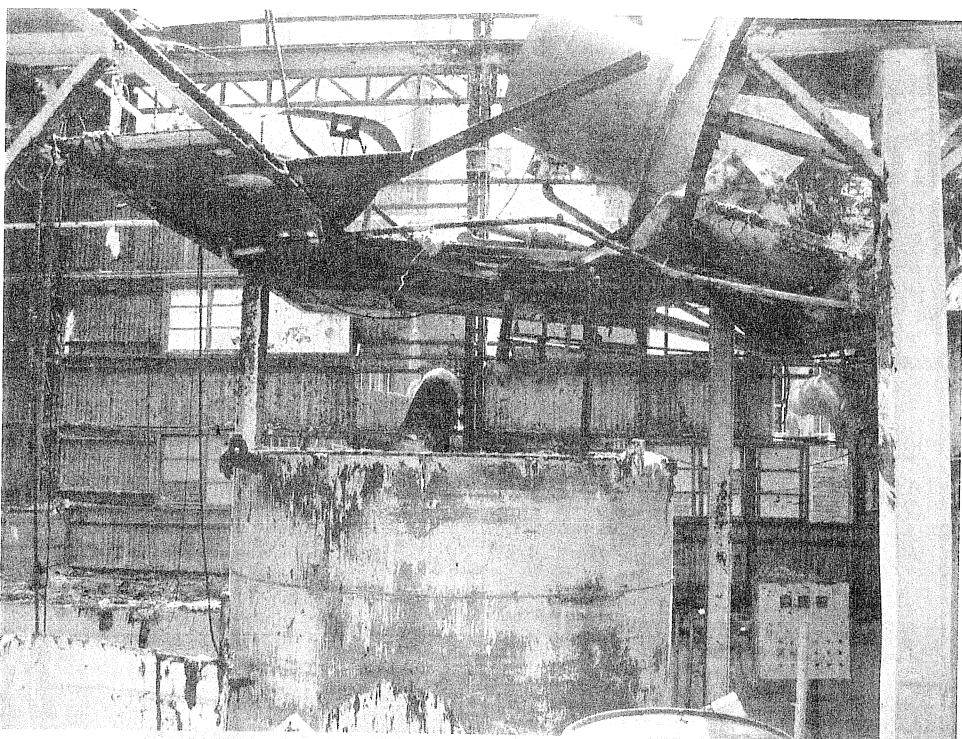
照片二 爆炸後外觀

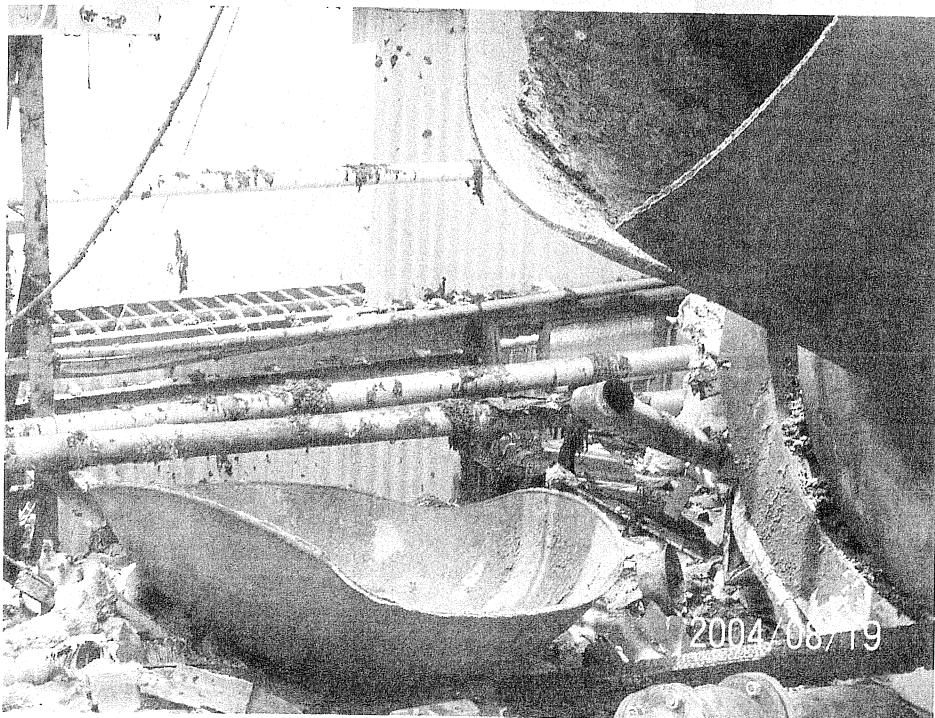
照片三 下端板脫離，周向鍛道破壞面平整，  
可能非屬超壓之延性破壞。

1. 設計條件不符合實際操作條件所需
2. 使用溫度超過設計溫度
3. 超溫使用影響材料之應力強度
4. 焊道存有瑕疵
5. 焊道存有腐蝕及敏化之現象
6. 焊道之脆性破壞

本裂解爐破壞之主要因素可能是因為設計、製作不良產生熱裂、氣孔、敏化等現象，亦可能操作不當使溫度過高，而發生熱脆、敏化及內容物反應後產生如Cl<sup>-</sup>、S、P、Si等元素之入侵而加速造成。

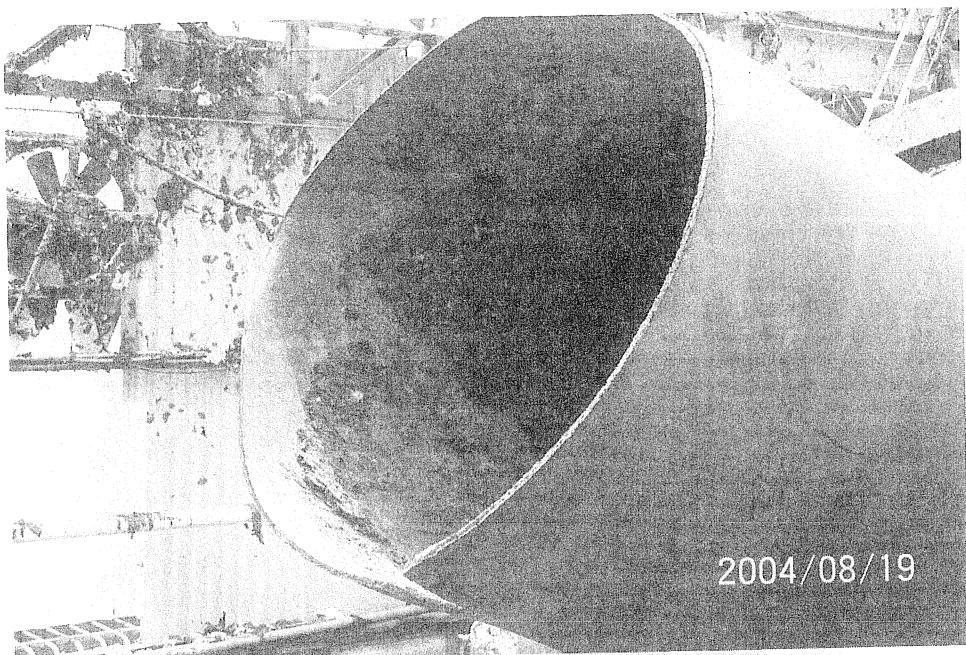
照片四 下胴體縱向鋸道破壞面平整，現場人員所看到之槽體下部火焰，懷疑是此處裂痕使內容物與火焰接觸所造成。

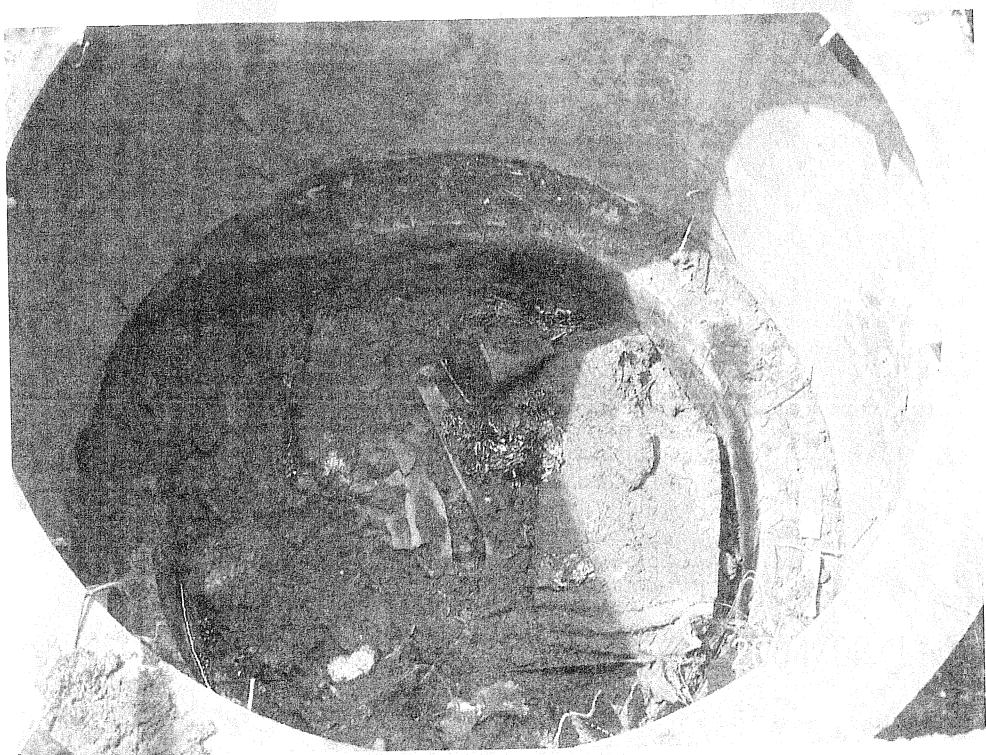
照片五 槽體衝離後燃燒爐內部情形

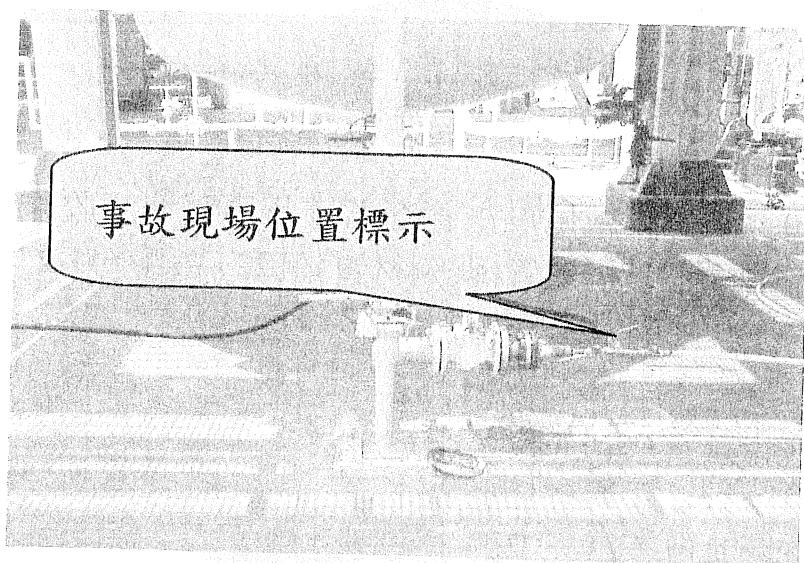
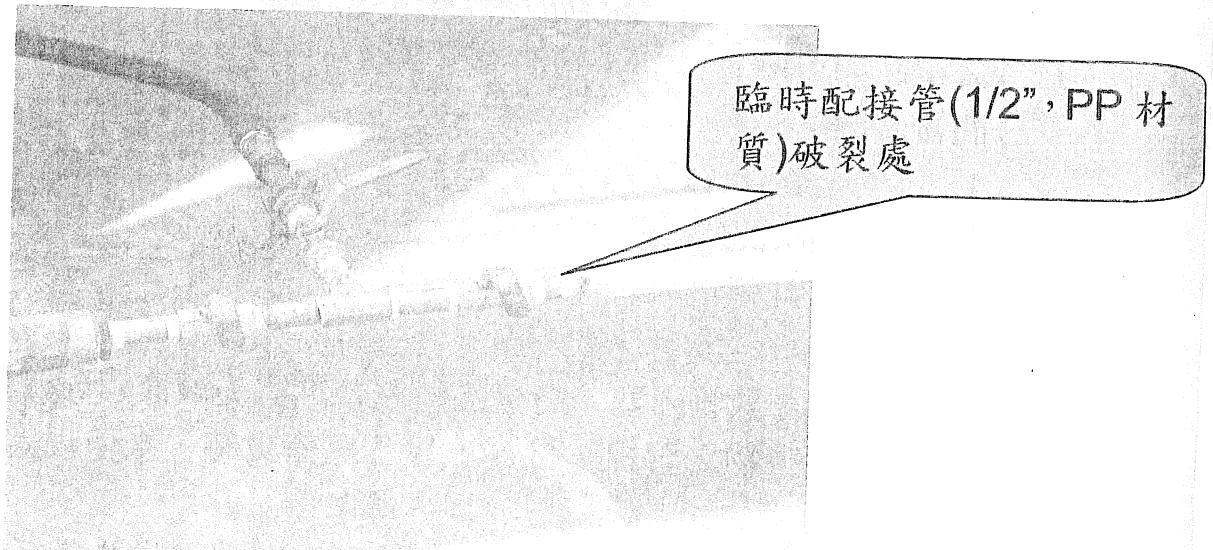
5/30夜10:30，某石化廠值班主管李君進行廢鹼液回收作業(由片鹼槽排至廢鹼槽)，因原設3”排放管(碳鋼材質)阻塞，故配接1/2”臨時管(PP材質)替代使用。完成回收後，為避免臨時管阻塞及廢鹼槽內廢鹼液結晶，以蒸氣冷凝水經臨時管注入廢鹼槽。約10:40時，因臨時管受稍高之水溫而稍微軟化且管內結晶稍微阻塞導致冷凝水壓力上升，突然破裂，李君走避不及，致左手臂外側遭熱水燙傷，立即以大量冷水沖洗並浸泡，再塗上藥膏，並於下班後由同事載送至嘉義基督教醫院急診，經診視後為2度燒燙傷，辦理住院治療，該員後於6/5出院。

### (二) 直接原因：PP管破裂，熱水噴出致該員燙傷。

1. 不安全動作(行為)：人員安全意識不足。
2. 不安全狀況(設備、環境)：選用不適當之臨時管，PP材質不耐壓力及溫度，且管徑只有1/2”，容易造成阻塞。

1. 增修訂「片鹼槽排放廢鹼液至廢鹼槽回收標準作業程序」，內容應包括：
  - (1) 如何避免排放管阻塞
  - (2) 排放管阻塞相關處理程序
  - (3) 臨時管選用原則。
2. 針對上述作業程序，加強相關人員教育訓練。
3. 檢討碱槽排放廢碱之異常處理對策，以防止阻塞時可能發生之安全問題。

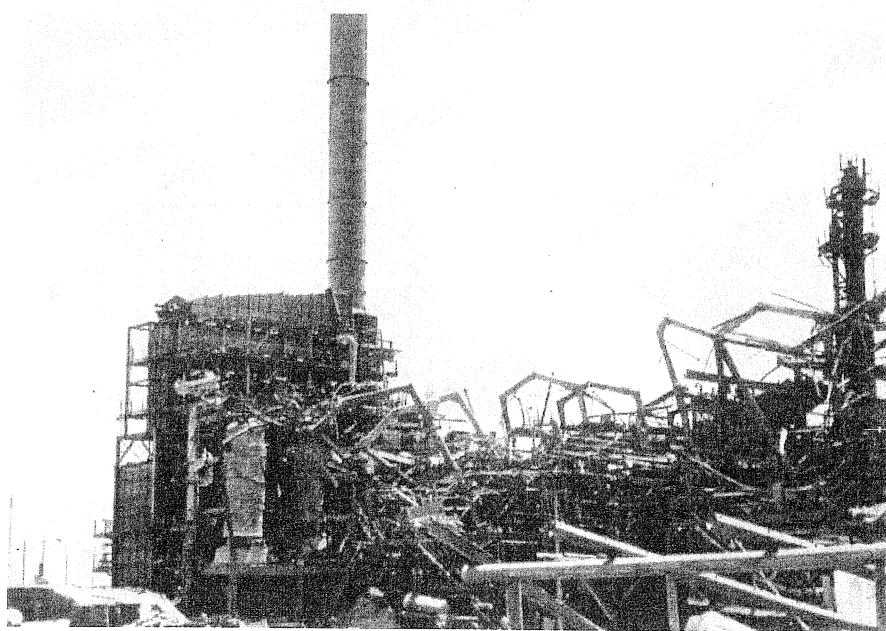
### (二) 事故發生原因：根據調查，液化石油氣管線焊接切斷錯誤，產生火花所造成，此乃人為疏失。

爆炸後現場圖

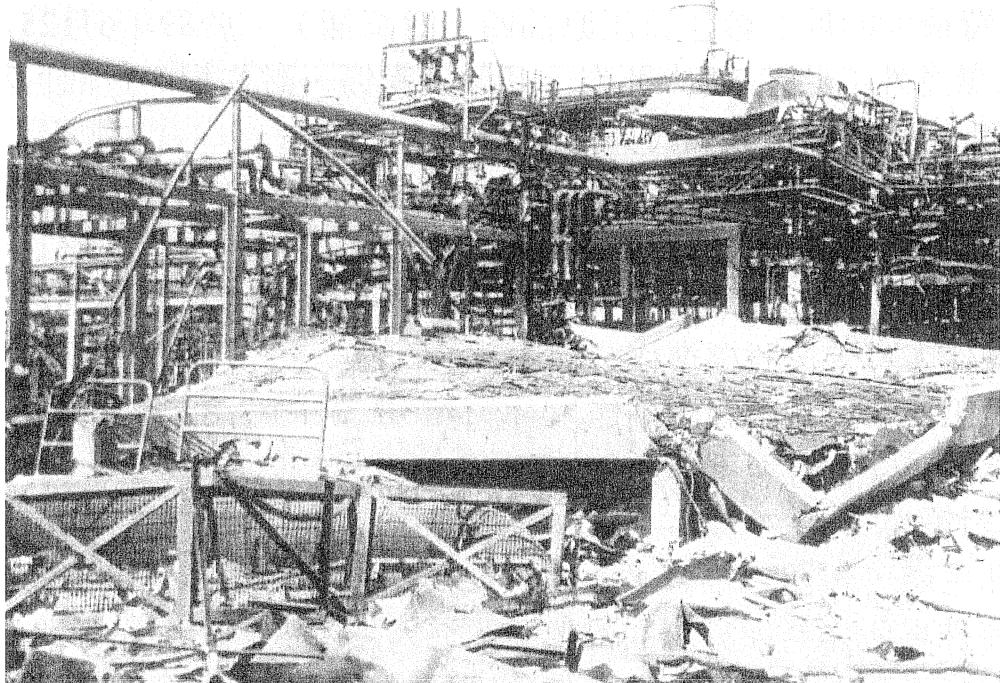
爆炸後現場圖

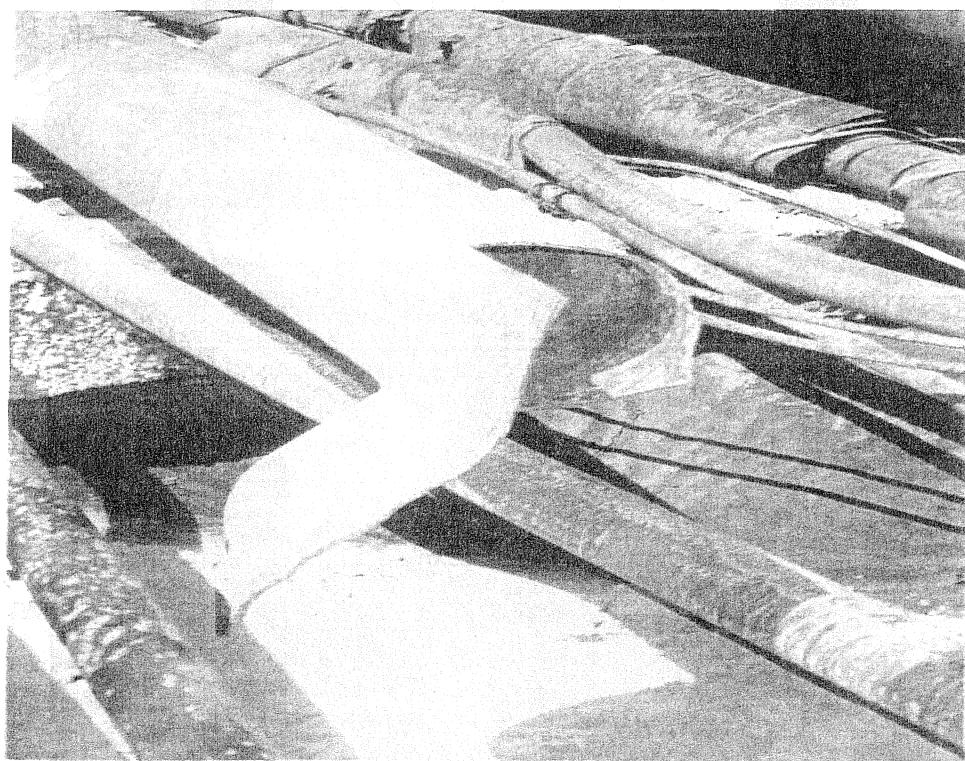
爆炸現場圖

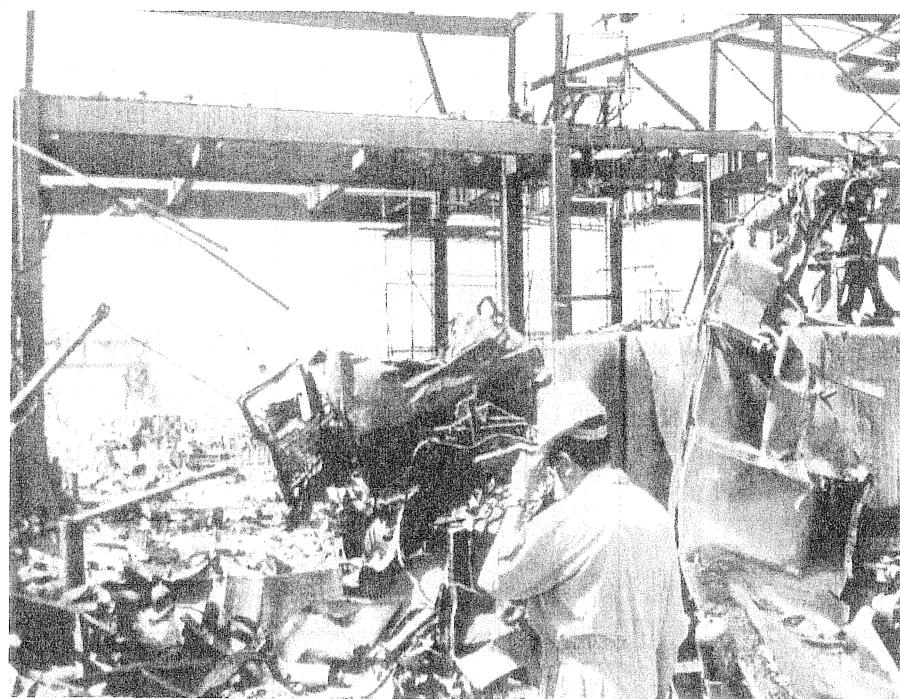
爆炸現場圖
