## 第七章 壓力容器事故預防與處置

## 肆、壓力容器事故及災害案例

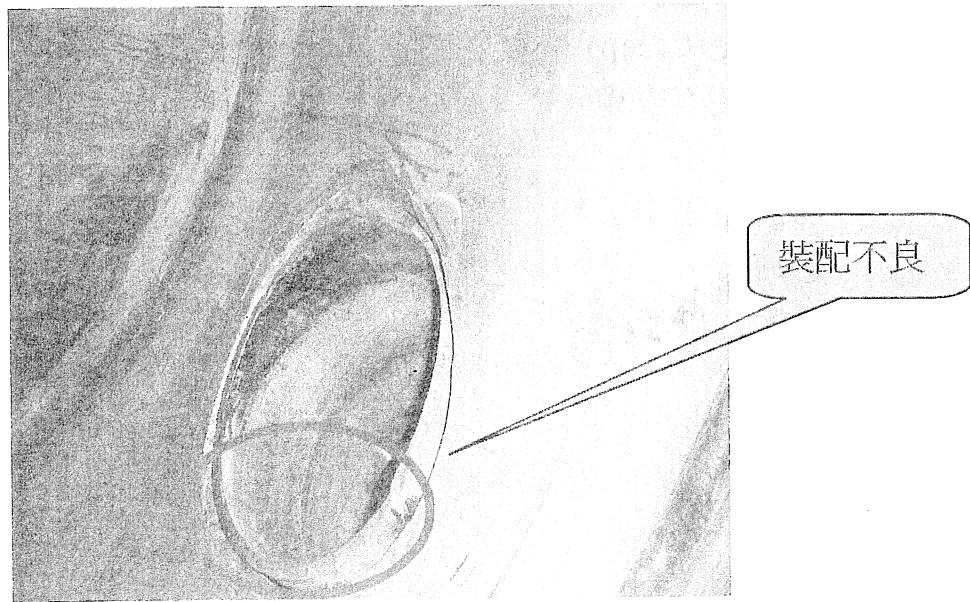
## 3. 建設工程不良

- ① 粗暴搬運。
- ② 建設工事之
- ③ 安裝位置不適當。

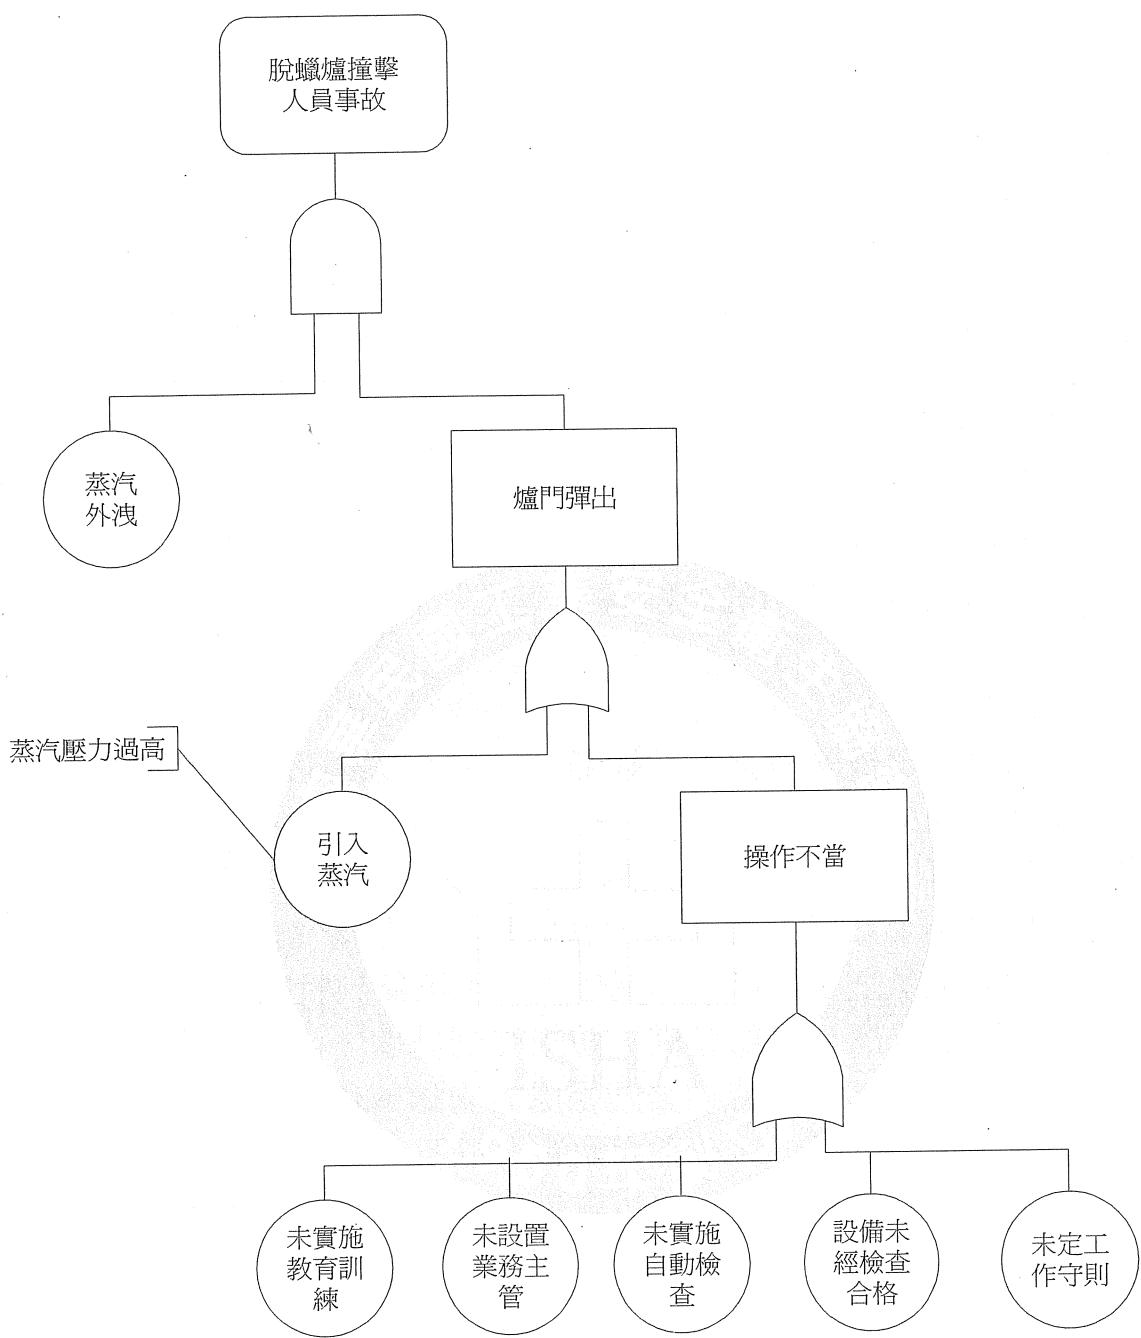
1. 依據屏東地檢署相驗書記載：罹災者死亡原因为胸部損傷合併心包膜出血及血胸死亡。
2. 該脫蠟爐之使用方法為：將蠟箱放入爐內，將鎖緊把手扳緊，使縮入門內之齒形凸緣張開嵌入脫蠟爐胴身內脂槽溝內，再套上門扣，然後扳動進氣把手，以引進鍋爐內之水蒸氣到脫蠟爐內。
3. 檢視附近房屋及內部設備，並未受到破壞，齒形凸緣亦完好無損，門扣未損壞，而當時鎖緊凸緣處於未鎖緊位置，僅將門扣扣上而未鎖緊齒形凸緣時，只需不大的力量即可將脫蠟爐門打開。
4. 罷災者可能未依正常程序扳緊鎖緊把手，致脫蠟爐門內之齒形凸緣未嵌入脫蠟爐身之槽溝內僅扣上門扣即引入鍋爐內水蒸氣，造成水蒸氣壓力撞開脫蠟爐門被撞擊死亡。
5. 屬危險性機械、設備之脫蠟爐未經檢查合格。
6. 脫蠟爐操作人員未經訓練合格。
7. 未設置勞工安全衛生業務主管，實施自動檢查。
8. 對勞工未實施安全衛生訓練，勞工安全衛生知識不足。
9. 未訂定安全衛生工作守則，供勞工遵循。
